宅内排水設備調査報告書

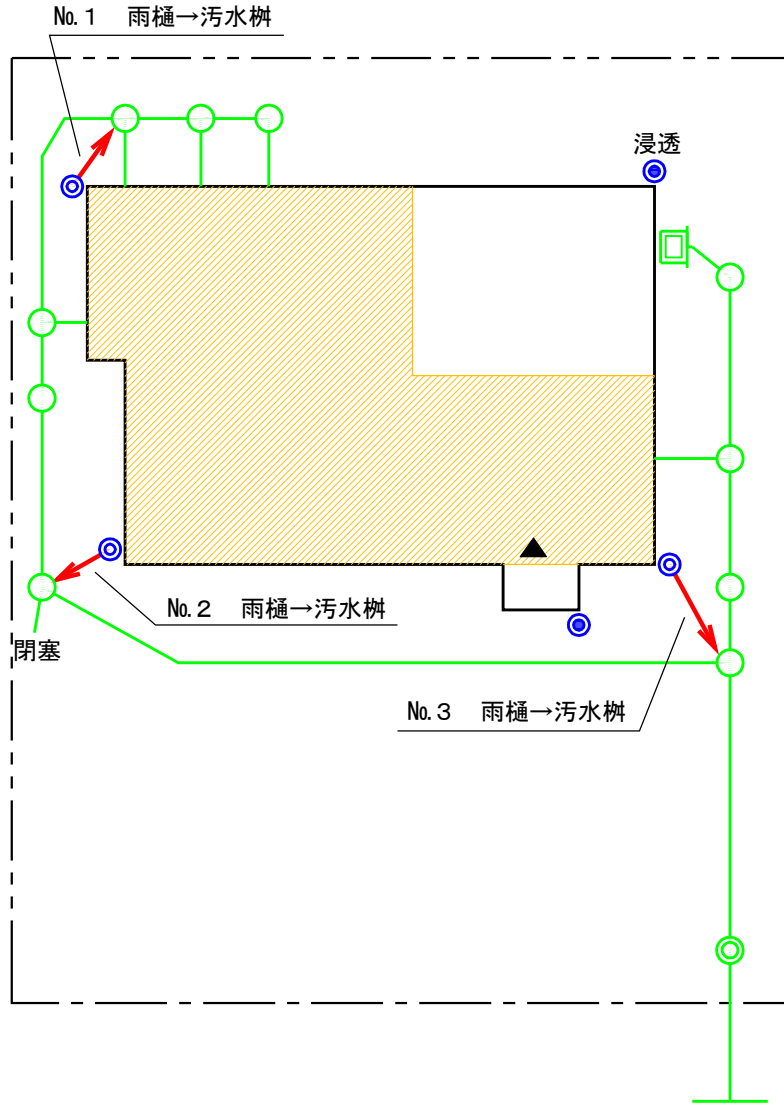
居住者名		調査日	平成18年2月5日	図面番号	6	整理番号	110
所在地	サンプル	誤接の有無	有		集水面積	60.9 m ²	
誤接		逆誤接			構造不良		
No. 1	雨樋→汚水樹						
No. 2	雨樋→汚水樹						
No. 3	雨樋→汚水樹
